***Limnologische Situation des Dämmers in 2018***  
***Dämmer-Forum am Nikolaustag 2018***

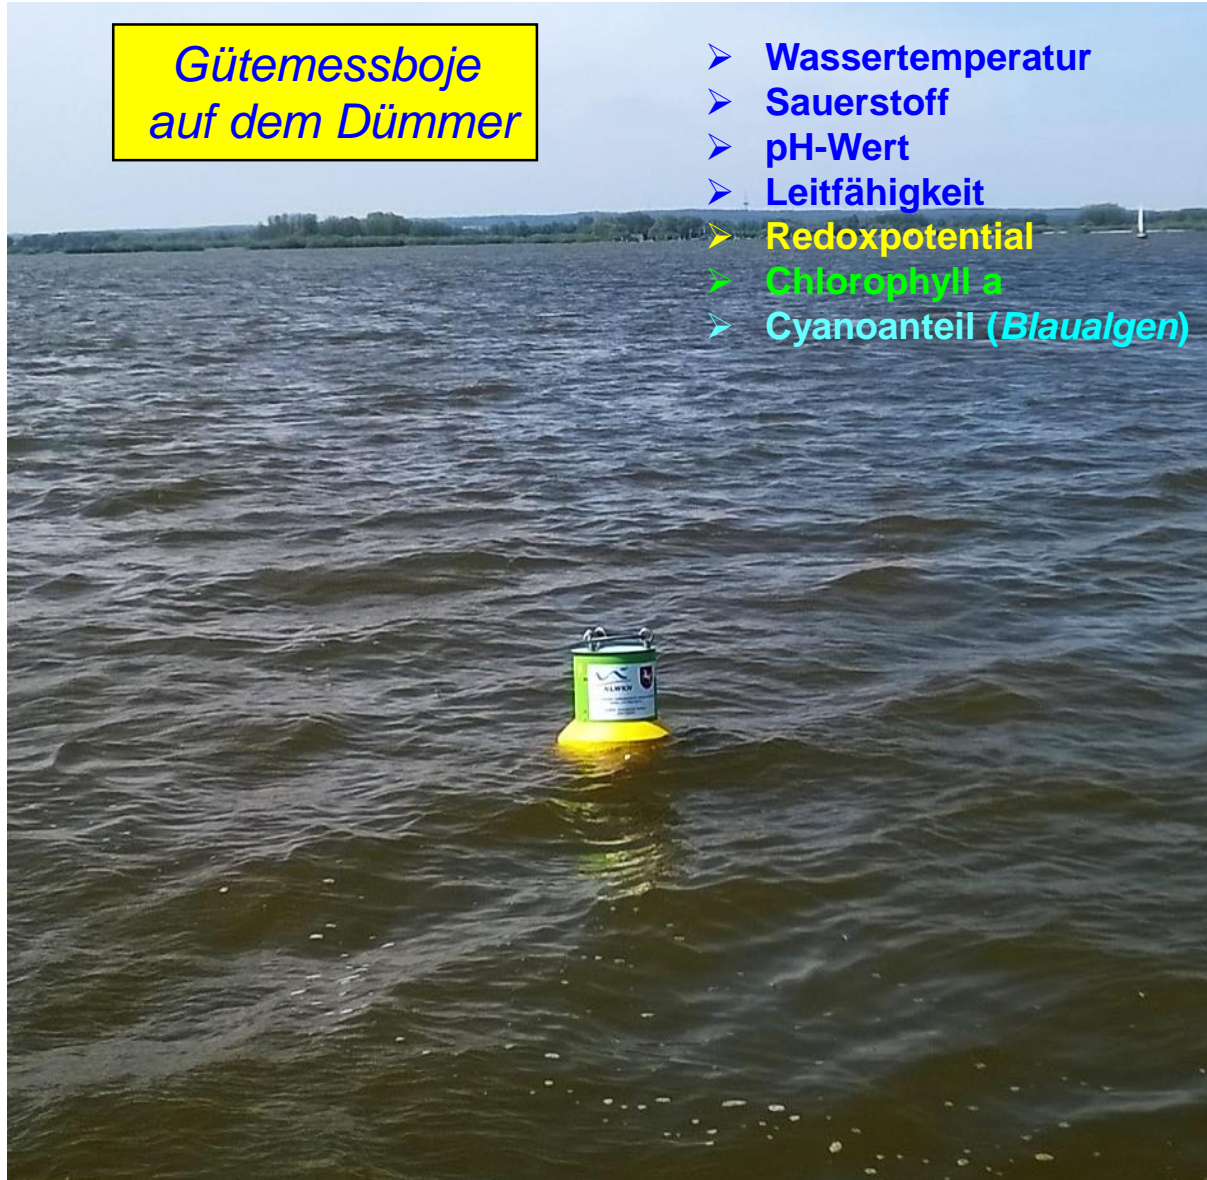
*Gütemessboje  
auf dem Dümmer*

- Wassertemperatur
- Sauerstoff
- pH-Wert
- Leitfähigkeit
- Redoxpotential
- Chlorophyll a
- Cyanoanteil (*Blualgen*)

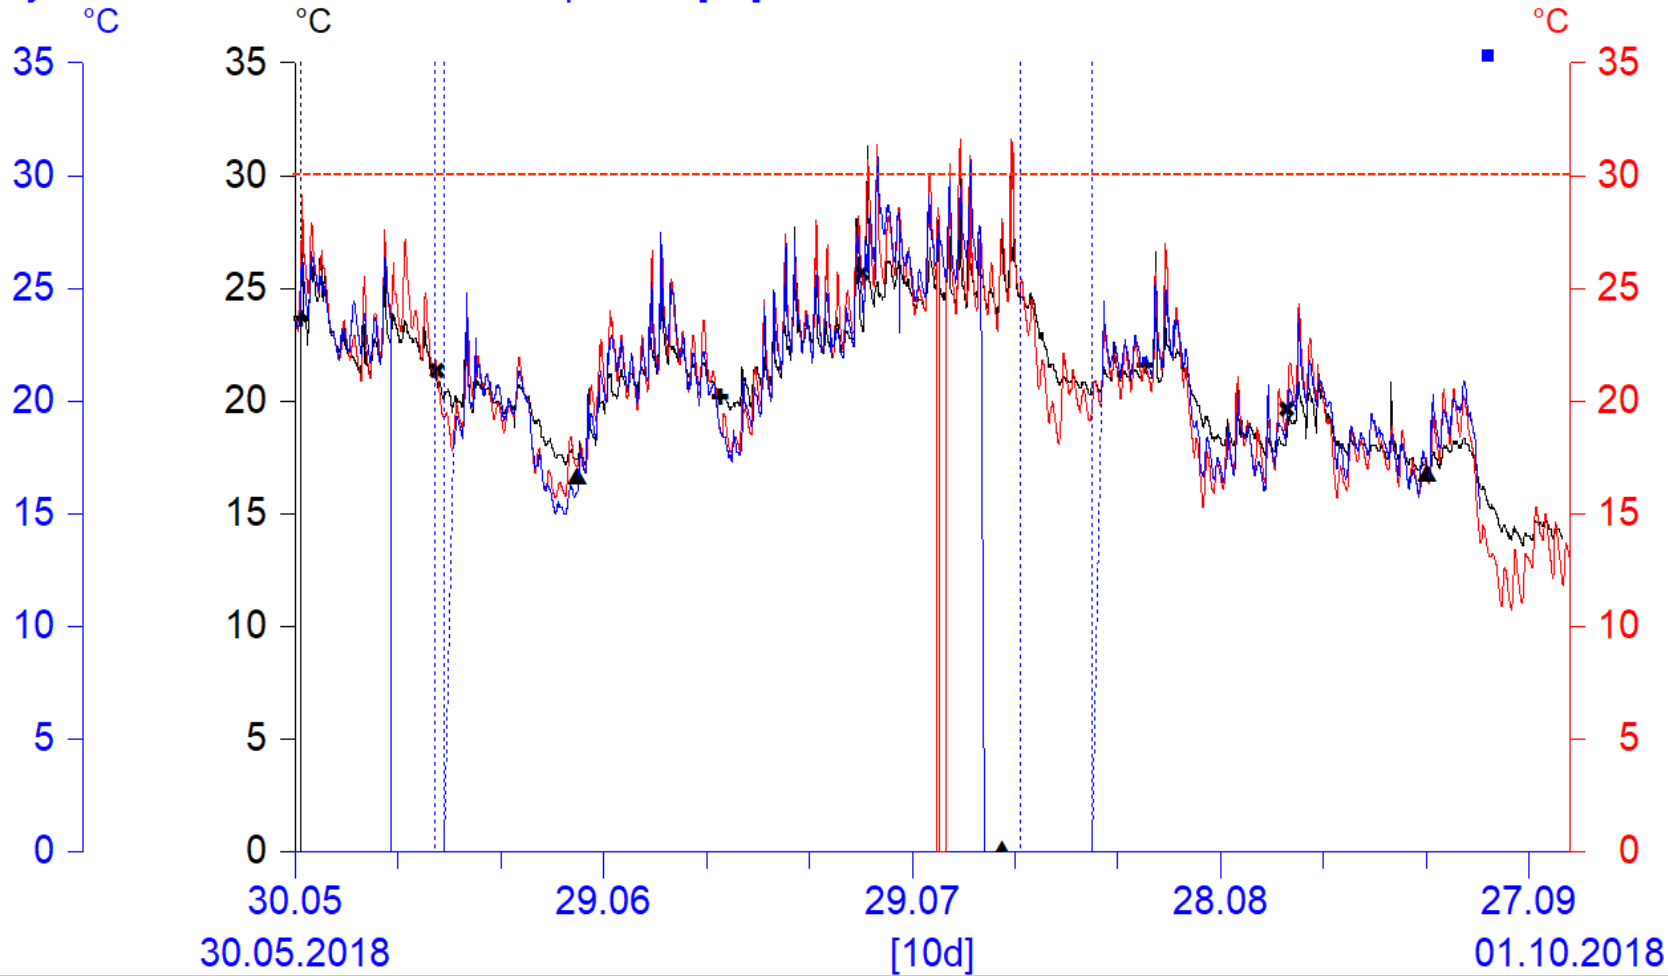
**Alle Seen waren 2018 für „Warmduscher“ geeignet!**

- + Zwischenahner Meer/Wassertemperatur [°C]
- \* Messboje Dümmer/Wassertemperatur [°C]
- ▲ Messboje Steinhuder Meer/Wassertemperatur [°C]

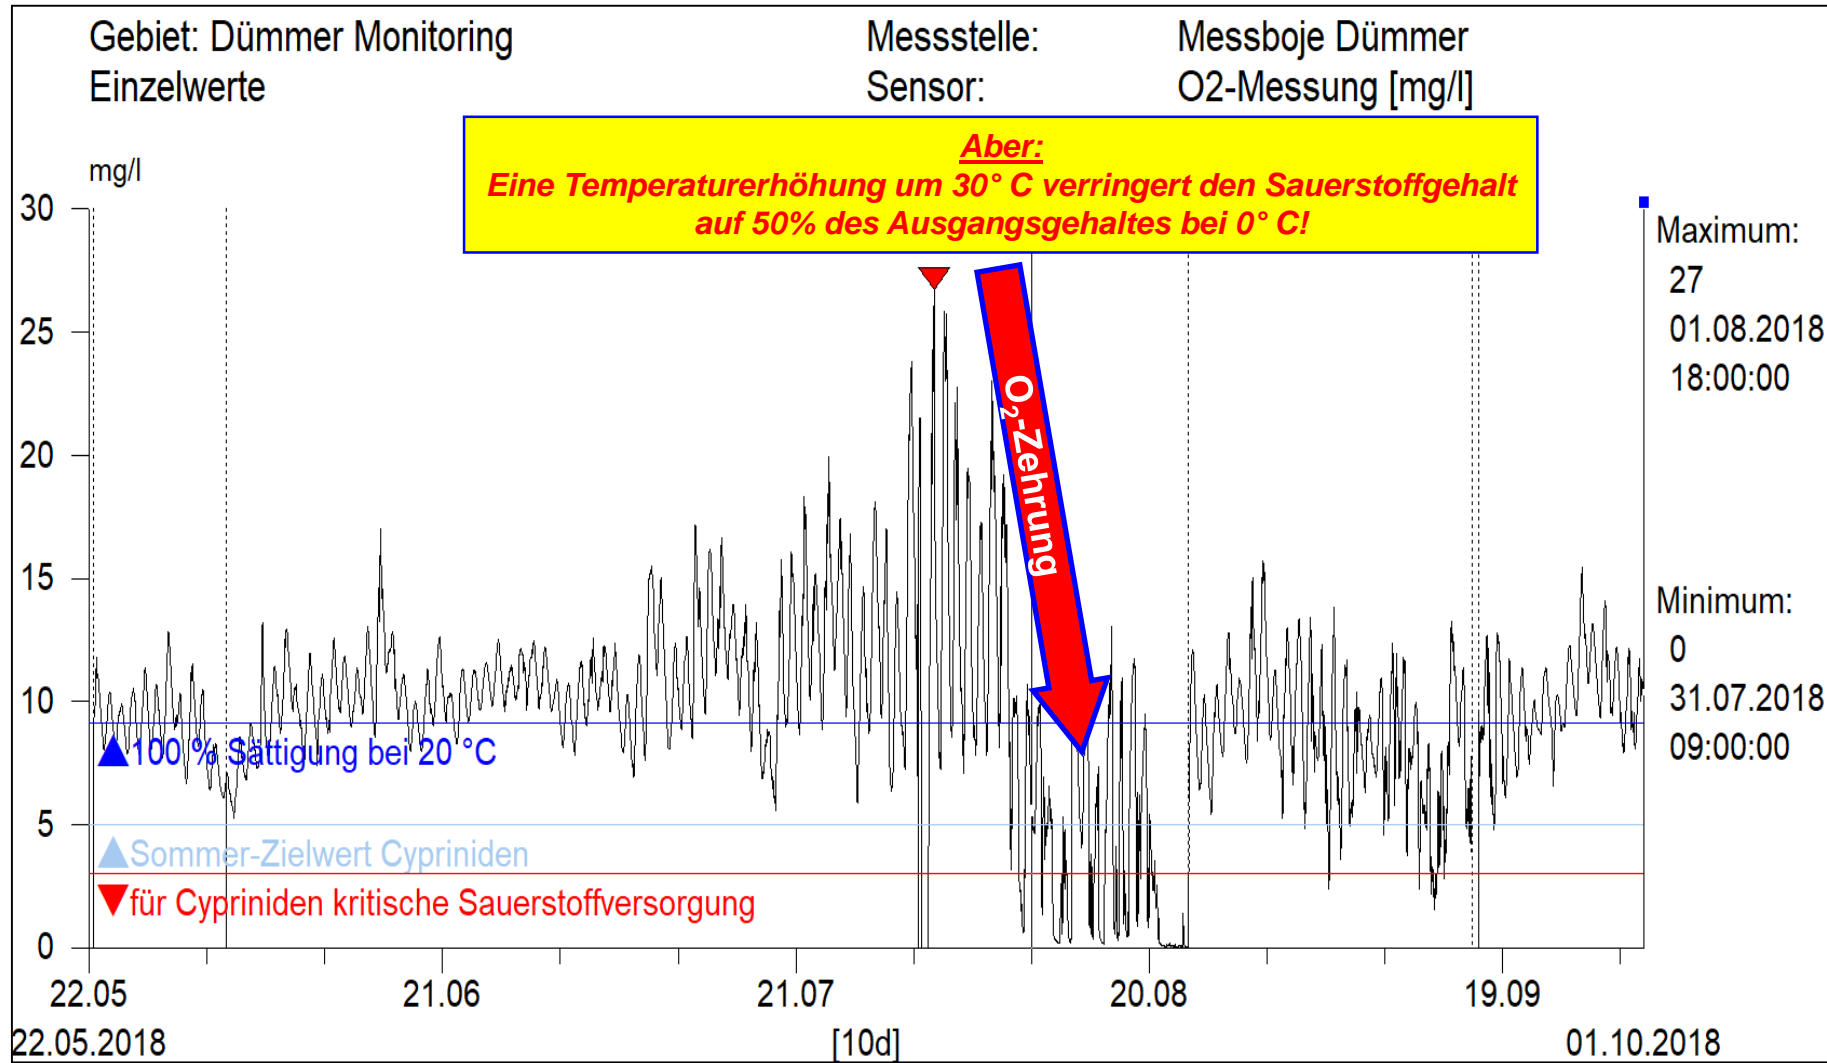
**Hohe Einstrahlung → optimale Photosynthese → Extreme Sauerstoffübersättigungen!**

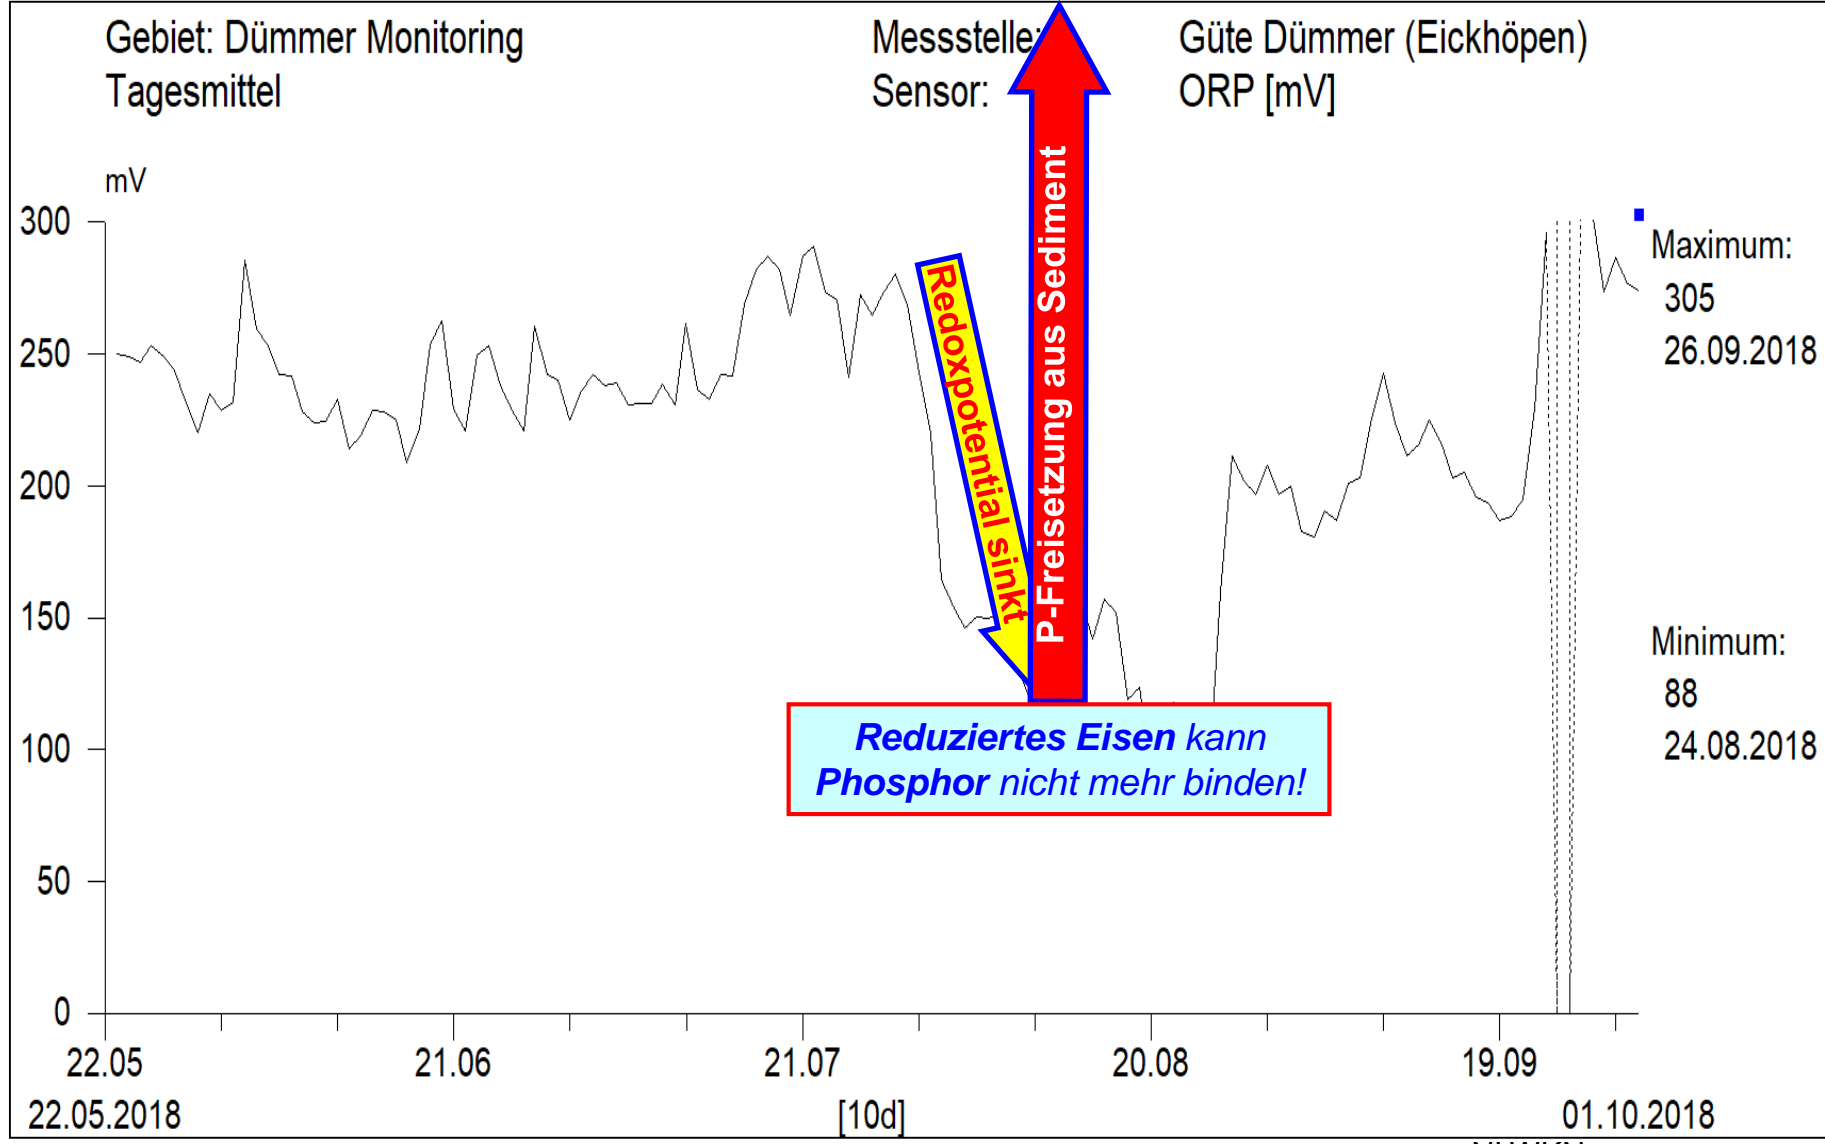
**„Absturz“ des Redoxpotentials**
